Energetisch effiziente Sanierung einer komplexen Aussenfassade

Trotz sanierter Fassade bleibt der Charakter des Gebäudes erhalten

In Riehen (BS) wurde ein Mehrfamilienhaus mit dem Fassadensystem POLYROC saniert. Dank der flexiblen Lösung der Flumroc AG gelang, was mit einer klassischen Kompaktfassade nicht machbar gewesen wäre: die energetisch effiziente Sanierung einer komplexen Aussenfassade.

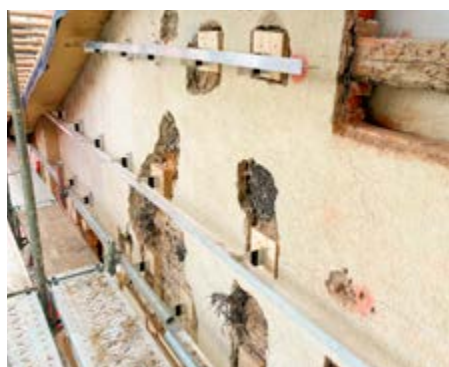
Die vorgehängte Konsolenkonstruktion des Fassadensystems POLYROC

suchte und fand bei der Flumroc AG Rat. Die Steinwollproduzentin aus Flums liefert genau für solche Fälle ein äusserst flexibles System mit dem Namen POLYROC. Dieses besteht aus mehreren, funktionalen Schichten: Die flexible Unterkonstruktion mit Konsolen kann unterschiedliche Untergründe problemlos überbrücken und Auskragungen oder Rücksprünge ausgleichen. Die Zimmerleute konnten das System gezielt auf den tragfähigen Bereichen platzieren. «Wir mussten rund 120 Befestigungspunkte wählen», sagt Kaufmann. Eine innere Dämmschicht aus weichen Steinwollplatten konnten die Spezialisten im Hohlraum der Konstruktion einpassen

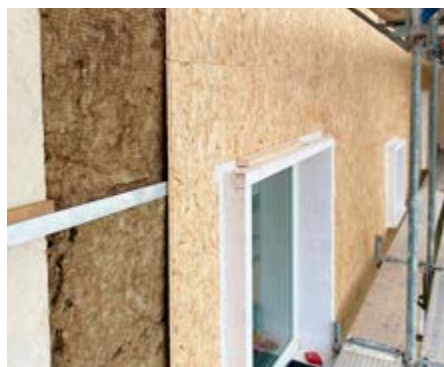
Erste Dämmschicht des zurückversetzten Fassadenteils – Flumroc-Dämmplatte 1 mit Traggrundplatte

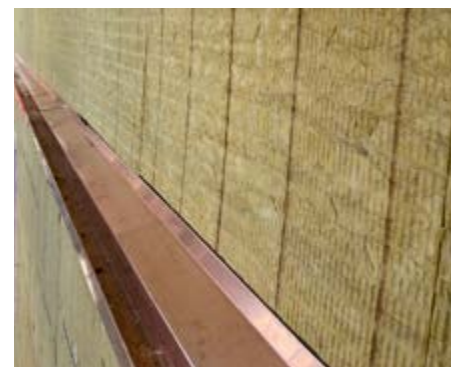
Zweite Dämmschicht des zurückversetzten Fassadenteils – Flumroc-Dämmplatte LENIO

– ohne zusätzliche Befestigung. Auf der äusseren, härteren Dämmschicht brachten sie schliesslich den Verputz an. Das Fassadensystem liess sich problemlos an die Kompaktfassade des Untergeschosses ansetzen. Alle Details des Projekts wurden gemeinsam mit den Spezialisten von Flumroc und den ausführenden Partnern von Baumann + Partner AG geplant und umgesetzt. «Ich bin begeistert vom Ergebnis», sagt Kaufmann. «POLYROC ist für unsere komplexe Fassade ideal.» Zum Beispiel konnte der Absatz zwischen den Fassadenteilen beibehalten werden. So bleibt der Charakter des Gebäudes erhalten. ■

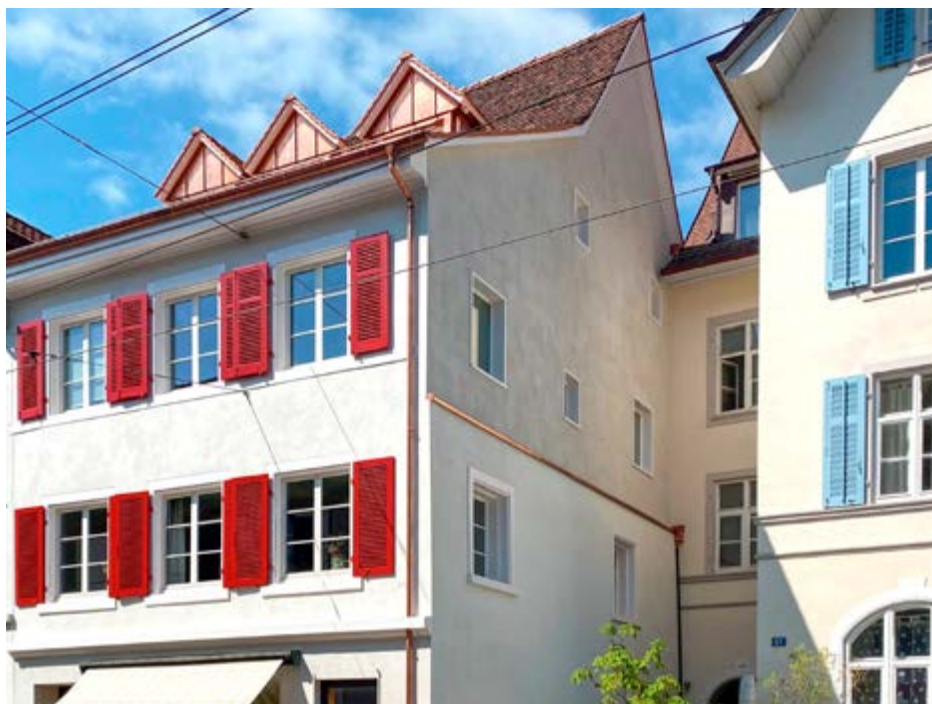
Die sanierte Nordfassade mit zusätzlichen Fenstern erstrahlt in neuem Glanz

Als Schwierigkeit kam hinzu, dass die Nordfassade aus zwei Teilen besteht, Absätze und Rücksprünge beinhaltet und sich die Untergründe aus verschiedenen Materialien zusammensetzen. Die Fassade des Erdgeschosses und des ersten Obergeschosses ist als massive Bruchsteinwand gebaut. Das zweite Obergeschoss sowie der Dachstock sind durch einen markanten Absatz um rund 12 cm zurückversetzt. Beim oberen Teil der Fassade wurden unterschiedliche Baustoffe verwendet. Ein grosser Teil besteht aus einer Riegelkonstruktion, ausgefacht mit Lehm, Stroh und nicht klar definierbaren Materialien. Einige Bereiche bestehen aber auch aus Backsteinmauerwerk.
